**Аннотация:** на основе наблюдений и расчетов проведена оценка лавинной и ледниковой опасности рекреационного комплекса «Чегет» в Приэльбрусье. Катастрофические снежные лавины сходили на поляну в конце 1880-х, в 1910–1912, 1932, 1944, 1954, 1987 и 1996 гг., но защитные сооружения так и не были созданы. Сход ледяной лавины с ледника Когутай был отмечен в 1946 г. Современные изменения ледника и увеличение снежности зим ведут к возрастанию лавинной и ледниковой опасности, хотя ледниковая опасность пока невысока. Путем численного моделирования динамики ледяных и снежных лавин было установлено, что рекреационный комплекс находится в опасной зоне. Предложены меры по снижению лавинного и ледникового риска на Чегетской поляне.

## Проблемы защиты рекреационного комплекса «Чегетская поляна» в Приэльбрусье от ледяных и снежных лавин

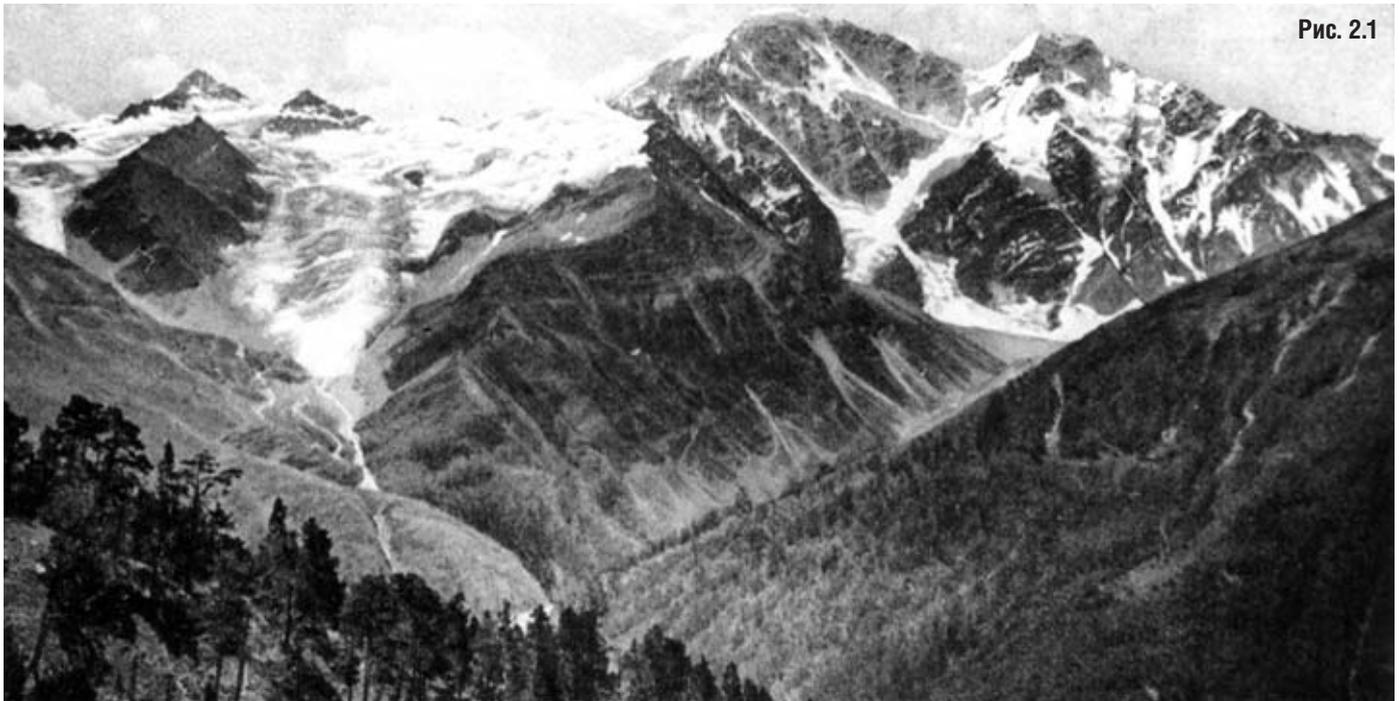
Рис. 2.1

Сравнение фотографий 1884 г. (М. Деши) и 1932 г. (Е.Н. Лукашевой) показало, что уже в конце XIX века на Когутайском склоне лавинами были уничтожены сосновые леса (рис. 2.1, 2.2). На фотографии 1932 г. видно, что в самой крутой (левой) части ледника Когутай произошел отрыв большого блока льда, который, вероятно, в виде снежно-ледовой лавины обрушился на Чегетскую поляну. Ледовый обвал 1946 г., также достигший Чегетской поляны [8], вероятно, был перекрыт лавиной 1954 г.

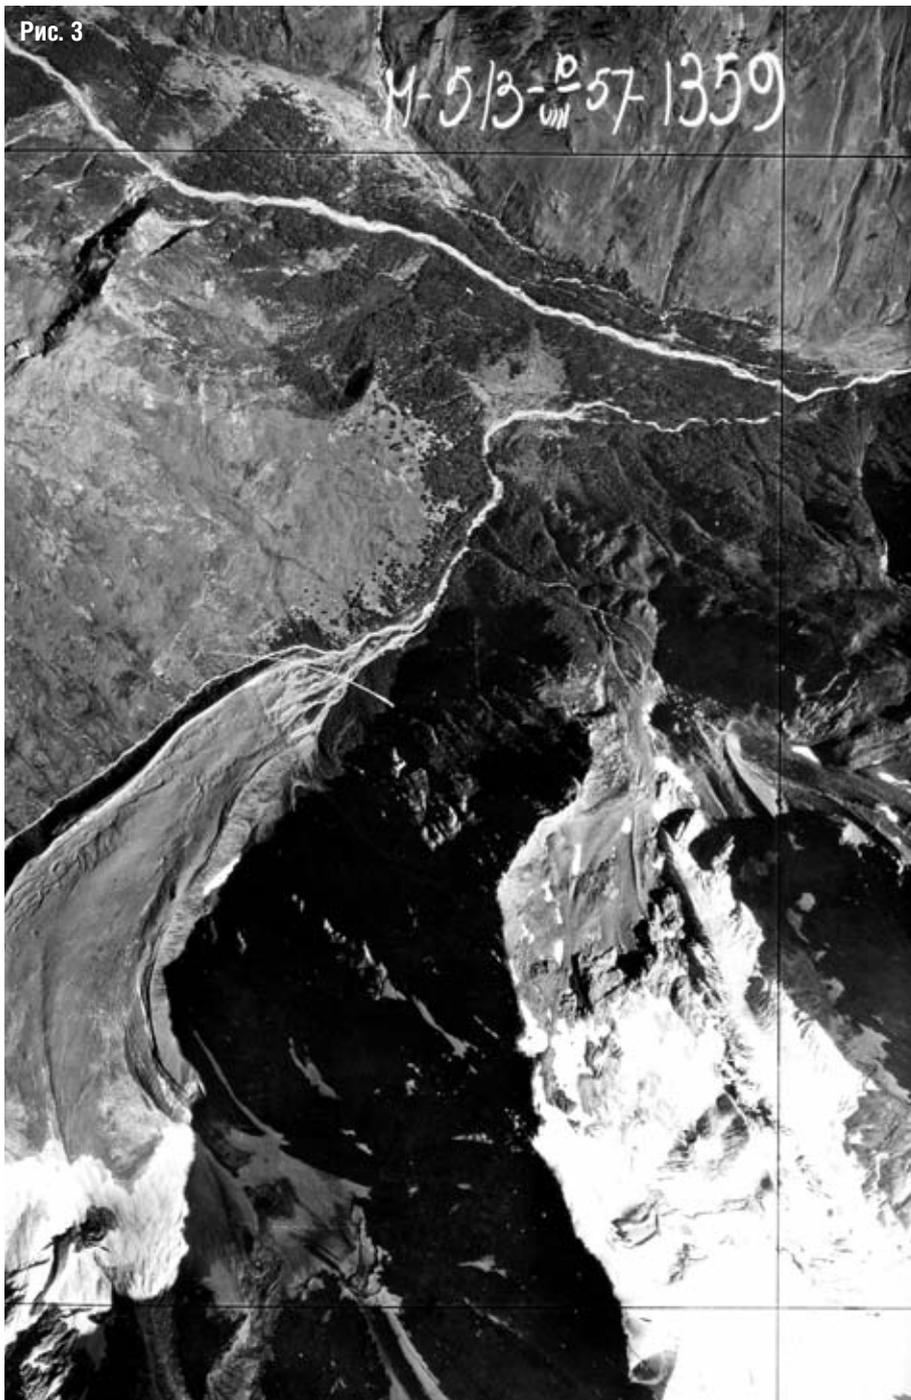
Рис. 3

В результате дешифрирования аэрофотоснимков 1957 г. (рис. 3) и повторных дендрохронологических измерений, проведенных в 2003 и 2008 гг., были установлены границы воздействия лавин 1954 и 1946 гг. Они расположены достаточно близко друг к другу, но различаются по сомкнутости крон, высоте и возрасту сосен. На периферии этой генерации леса выделяется еще одна граница — с возрастом деревьев около 80 лет, что соответствует зимам 1910–1912 гг., которые отличались высокой снежностью и массовым сходом лавин (рис. 4). Эти

Под многократным воздействием снежных и ледовых лавин сосновые леса на Когутайском склоне и на дне долины были уничтожены, в результате чего и возникла сама Чегетская поляна, которая хорошо видна на аэрофотоснимке 1957 г., то есть задолго до начала ее освоения (см. рис. 3).

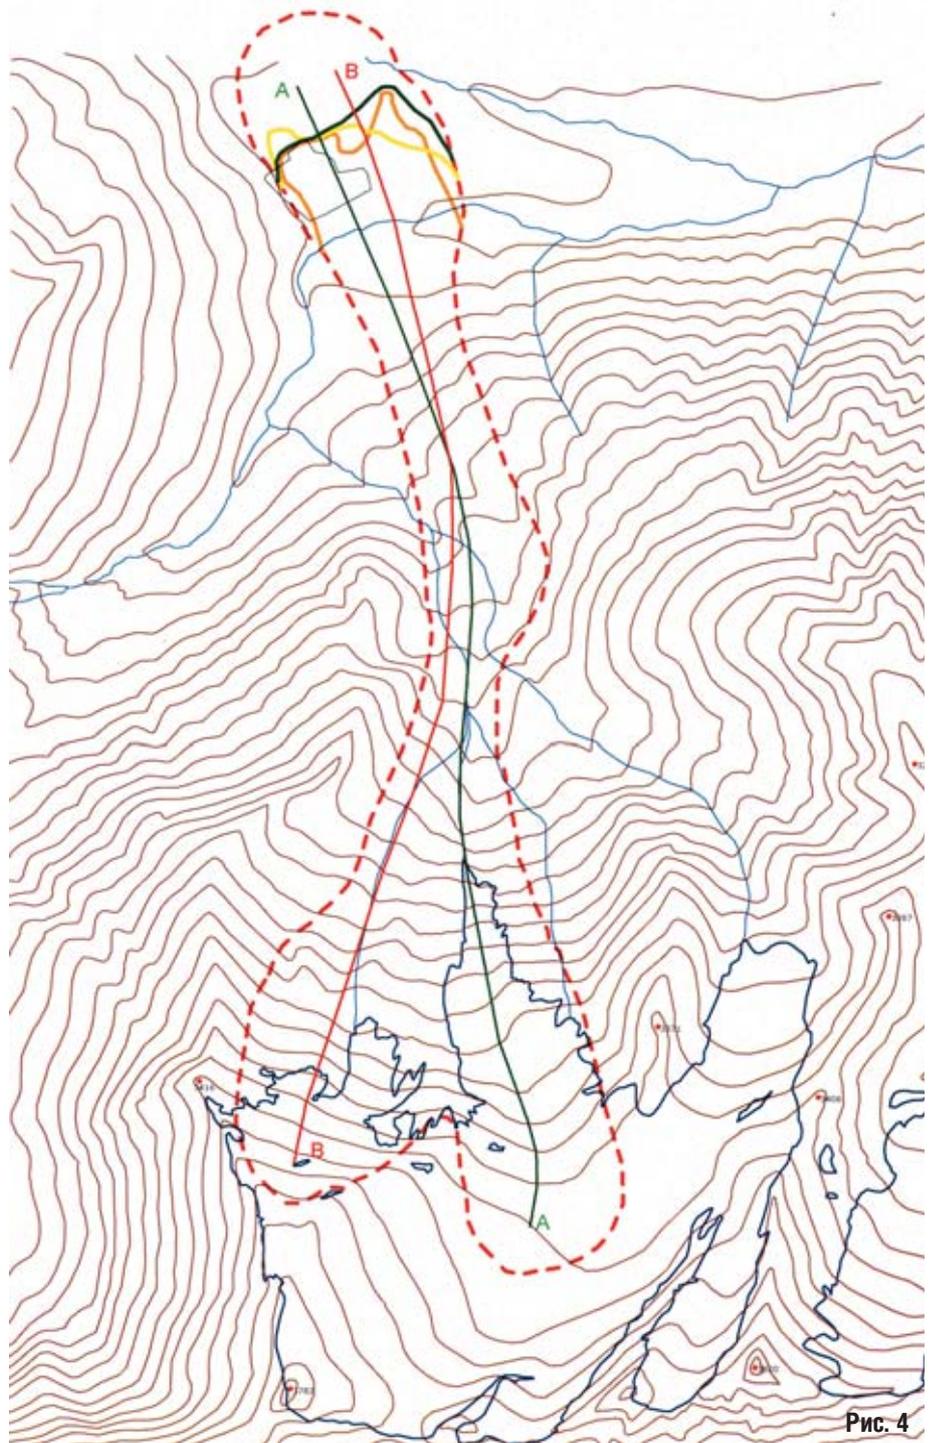
Рис. 4

Полученные данные и произведенные расчеты показали, что параметры некоторых лавин, сошедших в конце XIX и в первой половине XX века, превышали размеры лавины 1987 г. Следы лавинного воздействия четко зафиксированы в разных возрастных генерациях соснового леса, растущего на Чегетской поляне (см. рис. 4). При этом лавины

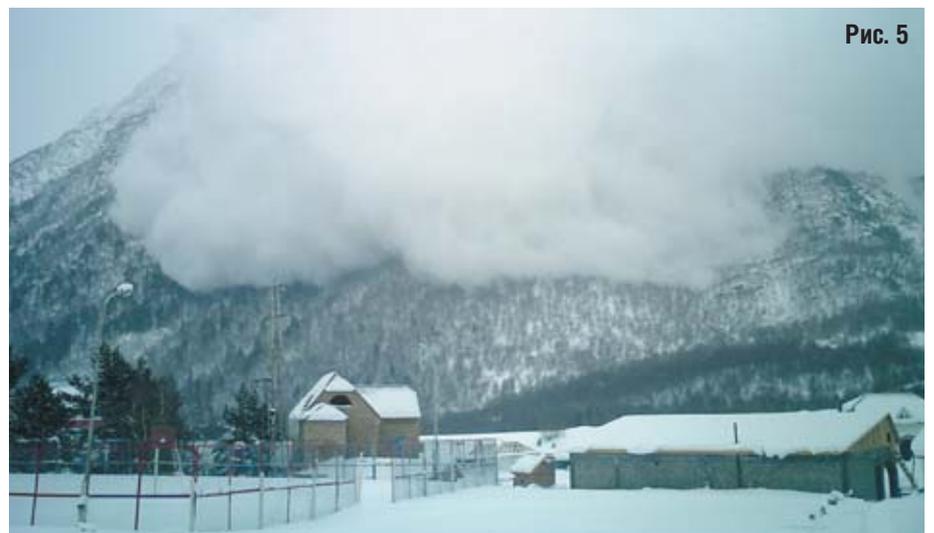
Рис. 5

Зимой 1996/1997 г. вновь возникла угроза схода крупной лавины на Чегетскую поляну. В результате интенсивного снегопада, продолжавшегося с 22 по 29 декабря 1996 г., Приэльбрусье было блокировано многочисленными снежными лавинами. 30 декабря примерно в 14 часов огромное снежное облако высотой более 200 м обошло, по счастливой случайности, Чегетскую поляну стороной, затронув только ее восточную часть. Перекрыв всю долину, ла-

винное облако достигло Иткола, но, к счастью, не произвело там серьезных разрушений (рис. 5). Это событие вызвало панику среди многочисленных туристов, приехавших в Приэльбрусье на встречу Нового года. Вероятно, лавины 1910–1912 гг. и 1946 г. имели ту же самую траекторию движения.

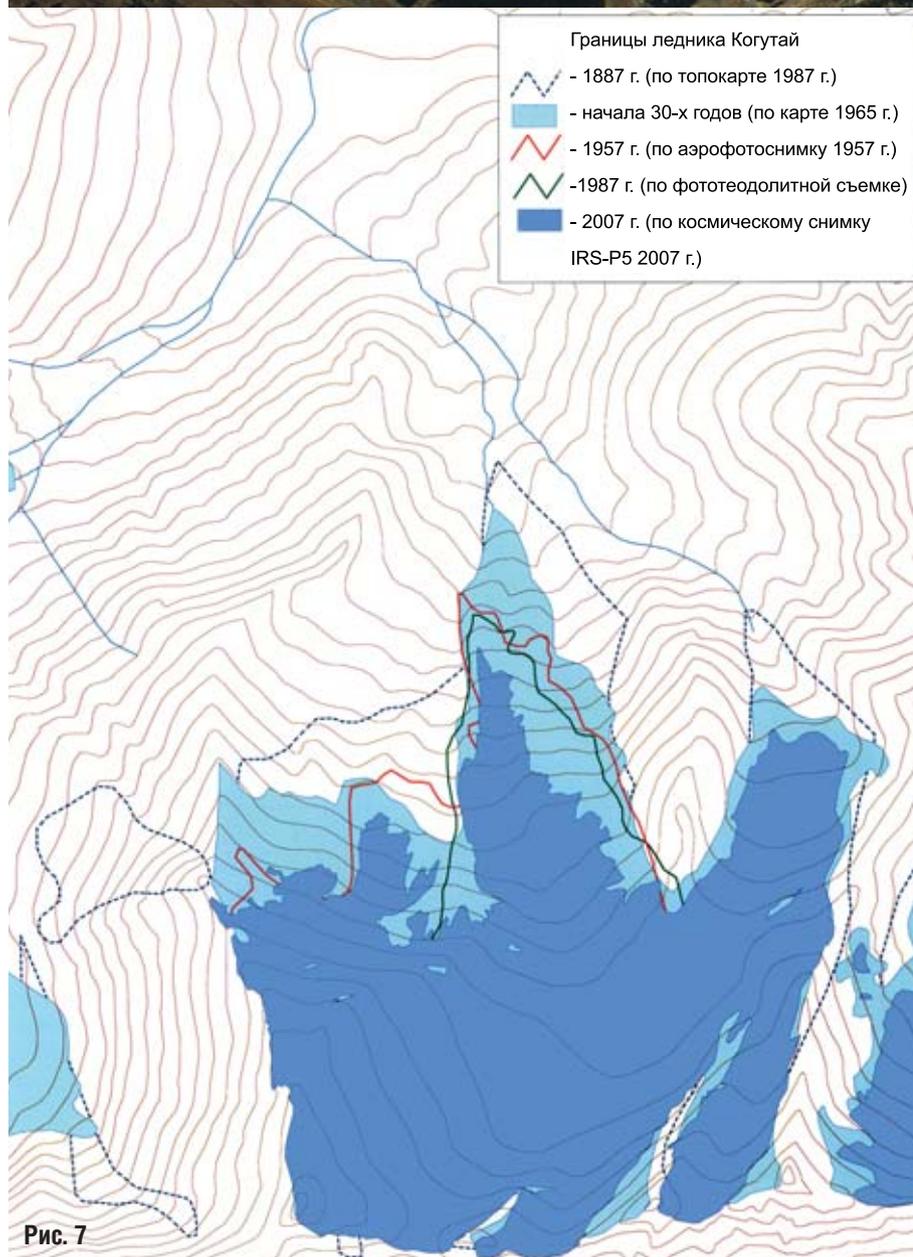
Рис. 7

Как и другие ледники Кавказа, Когутай отступает: в 1887 г. его площадь составляла 2,60 км<sup>2</sup>, в 1957 г. — 2,48 км<sup>2</sup>, а в 2007 г. — уже только 1,94 км<sup>2</sup> (рис. 7). Эти данные уточняют сведения Каталога ледников СССР [7], которые были существенно занижены. В 1887–1957 гг. сокращение площади ледника происходило преимущественно за счет отступления его левой ветви, расположенной на крутом склоне, а в 1957–2007 гг. — за счет быстрой деградации висячего языка, потерявшего подпитку слева. Если с 1887 по 1957 г. язык отступил на 150 м, то за последние

50 лет — на 420 м. Темп отступления фронта ледника увеличился в четыре раза: с 2 до 8 м/год.

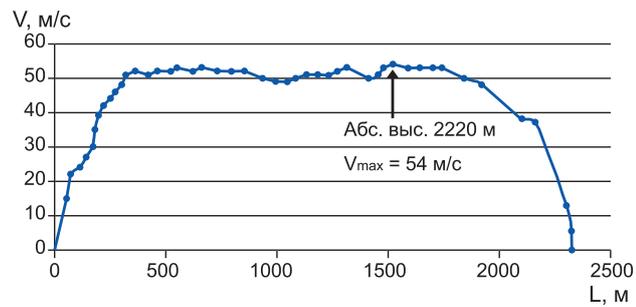
Скорость движения лавины по продольному профилю при моделировании обвала Когутайского ледника: V — скорость (м/с), L — горизонтальное положение (м)

Для оценки скорости и дальности выброса потенциальной ледяной лавины с ледника Когутай использовалась упрощенная одномерная модель гидравлического типа [2, 9]. Расчет производился поэтапно для зоны транзита и для конуса выноса лавины. Начальная толщина лавины была принята равной половине толщины ледника в соответствии с рекомендациями [13], что в данном случае составляет 10 м. Коэффициенты кинетического ( $\mu$ ) и турбулентного ( $\zeta$ ) трения приняты равными 0,2 и  $750 \text{ м/с}^3$  соответственно. Средняя крутизна ледниковой поверхности от геометрического центра потенциальной ледяной лавины до фронта ледника равна  $37^\circ$  (при максимуме  $45^\circ$ ), а средняя крутизна склона до вершины конуса выноса —  $24^\circ$  (рис. 8.1). Рассчитанная на основании этих исходных параметров скорость лавины при выходе на конус выноса составляет  $54 \text{ м/с}$  (рис. 8.2). Отложения ледяной лавины имеют плотность примерно вдвое меньшую, чем плотность ледникового льда [13], поэтому максимальный возможный объем Когутайской ледяной лавины на конусе выноса в результате разуплотнения может достигнуть  $0,7 \text{ млн м}^3$ . При таком объеме дальность выброса ледяной лавины от верхней точки конуса выноса (на высоте  $2140 \text{ м}$ ) может достигать  $560 \text{ м}$ . Лавина перейдет через реку Донгузорун, разрушит ряд строений,

находящихся на Чегетской поляне, и остановится в 150–200 м от гостиницы «Чегет». Расчет, произведенный по другим сценариям, приводит к дальности выброса, меньшей на 50–100 м.

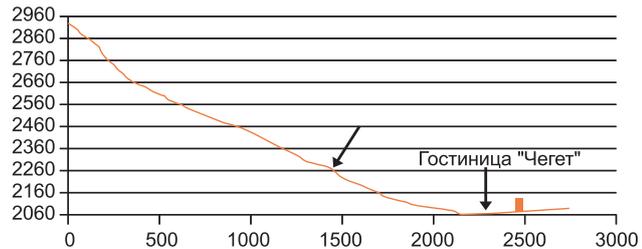
Продольный профиль склона на участке предполагаемого ледового обвала концевой области ледника Когутай

Отступление языка ледника Когутай за последние 120 лет привело к увеличению угла наклона зоны транзита потенциальной ледяной лавины (от фронта ледника до гостиницы «Чегет») на  $6^\circ$ . В настоящее время язык ледника лежит на ригеле крутизной  $37^\circ$ . Кстати, в схожей ситуации в середине XX века оказалась левая часть ледника. В результате ее быстрого отступления фронт ледника оказался на крутом склоне, что, вероятно, стало одной из причин формирования ледяной лавины 1946 г. [8].
